Situación y problemática de la energía solar térmica en la Comunidad de Madrid

VIII CONGRESO ENERGÍA SOLAR TÉRMICA

Fernando del Valle Madrigal

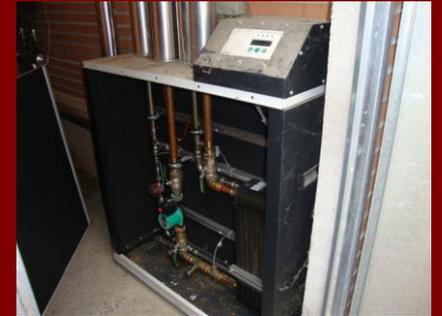
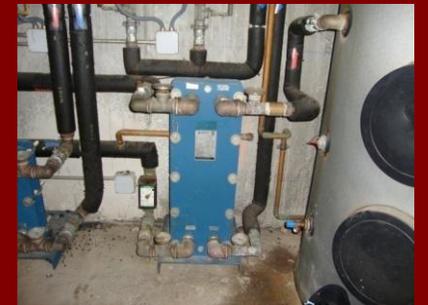
Instalaciones subvencionadas. Defectos

- El **acumulador solar** no dispone de sondas de temperatura y/o válvula de seguridad: **35,14% de las instalaciones**
- No se dispone de registro de las **operaciones de mantenimiento**: **32,43% de las instalaciones**
- No se dispone de **vaso de expansión** con válvula de seguridad y/o manómetro: **24,32% de las instalaciones**
- No se dispone de un **sistema de evacuación del exceso** de energía térmica: **24,32% de las instalaciones**
- En el circuito hidráulico se observan **fugas, signos de corrosión o falta de aislamiento térmico**: **21,62% de las instalaciones**

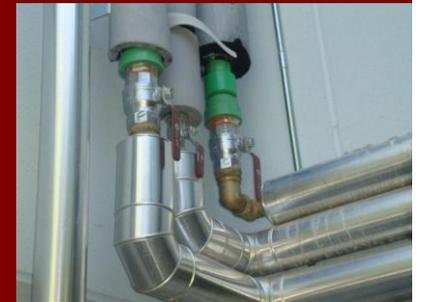
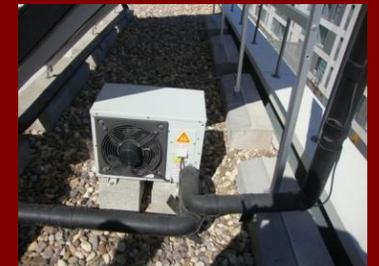
Campaña instalaciones CTE. Defectos

- No se dispone de **libro de mantenimiento** con las operaciones realizadas y de tipo correctivo: **64% de las instalaciones**
- No hay dispositivos para evitar la pérdida de anticongelante en caso de sobrecalentamiento: **50% de las instalaciones**
- En el circuito hidráulico se observan **fugas, signos de corrosión o falta de aislamiento térmico**: **50% de las instalaciones**
- En el acumulador solar no se dispone de **sondas de temperatura en la parte inferior, válvula de seguridad y/o termómetro**: **30% de las instalaciones**
- No se dispone de **sistema de medida local y registro de temperaturas de entrada de agua fría, de salida de agua de acumulador solar y de caudal de agua fría de red**: **24% de las instalaciones**
